Κρυμμένο σε κοινή θέα: παρουσίαση περιστατικού με διαφοροδιαγνωστικό πρόβλημα

Αλέξανδρος Προύτζος
DDS, MSc Ενδοδοντίας

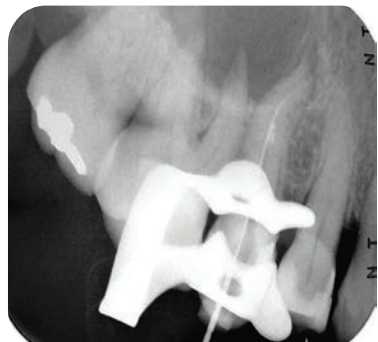
Εικ. 2: Ενδιάμεσο ακτινογράφημα. Φαίνεται η προσπέλαση του βάθρου και η ανάκτηση του μήκους εργασίας. Παρατηρούμε επίσης πως δεν έχει απομακρυνθεί όλη η ποσότητα φυράματος.

Μετά τη διάνοιξη έγινε η αφαίρεση του κώνου αργύρου με τη βοήθεια του χειρουργικού μικροσκοπίου. Στη συνέχεια με ρίνες μικρού μεγέθους (#10, 15) και άφθονους διακλυσμούς με υποκλωριώδες νάτριο 2.4% έγινε η προσπάθεια απομάκρυνσης του φυράματος που εμπόδιζε την πρόσβαση στη συνέχεια του υπερόριου ριζικού σωλήνα. Το μήκος εργασίας ορίστηκε με τον ηλεκτρονικό εντοπιστή ακρορριζίου στα 21 χιλ. (Εικ. 2). Ταυτόχρονα βρέθηκε και ο δεύτερος (παρειικός) ριζικός σωλήνας που δεν είχε ανευρεθεί. Οι δύο σωλήνες ενώνονταν στα 19 χιλ. Ακολούθησε η πλήρης χημικομηχανική επεξεργασία των δύο ριζικών σωλήνων, με κύριο ακρορριζικό εργαλείο #35/.04 (RaCe, FKG). Στη συνέχεια τοποθετήθηκε υδροξειδίου του ασβεστίου για 2 εβδομάδες,

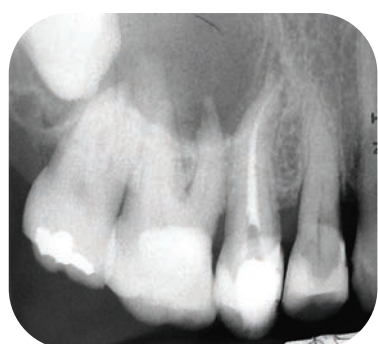
Εικ. 3: Τελικό ακτινογράφημα.

Η ασθενής επανήλθε στο ιατρείο χωρίς σημεία και συμπτώματα, οπότε και πραγματοποιήθηκε η τελική έμφραξη με την τεχνική της θερμοπλαστικοποιημένης γουτασπέρκας και ρητινώδες φύραμα (AH Plus, Dentsply) (Εικ. 3). Τοποθετήθηκε μικρή ποσότητα Teflon στο στόμιο του
