Η στήλη της Ελληνικής Ενδοδοντικής Εταιρείας

Παρουσία συριγγίου. Ένα κλινικό σημείο ιδιαίτερης διαγνωστικής αξίας που θα πρέπει πάντα να ανιχνεύεται

Βασίλης Δ. Κακαβέτσος
DDS, MS
Ενδοδοντολόγος

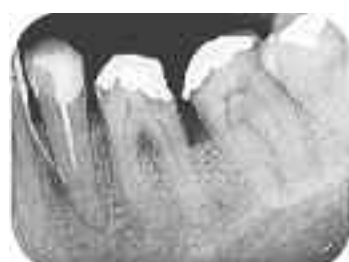
Εικ. 2α: Οπισθοφατνιακό ακτινογράφημα της περιοχής με κώνο γουταπέρκας στον πόρο του συριγγίου.

ιστών ανιχνεύθηκαν θύλακοι από 4-5 χιλιοστά σε όλες τις επιφάνειες των δοντιών της περιοχής, χωρίς κάποια ακραία τιμή. Στον ακτινογραφικό έλεγχο (**Εικ. 2α**) αποκαλύφθηκε ότι η εστία του συριγγίου εντοπίζεται στο μέσο τριτημόριο της ρίζας του #35, αντίστοιχα με ακτινοδιαγνωστική περιοχή, ενώ ακρορριζικά διακρίνεται διεύρυνση του περιρριζικού χώρου. Η ενδοδοντική θεραπεία στο αντίστοιχο δόντι αξιολογήθηκε ως ατελής τόσο κατά μήκος όσο και κατά πλάτος. Με βάση τα παραπάνω δεδομένα, ο διαγνωστικός συλλογισμός ήταν ίδιος με το πρώτο περιστατικό και αφορά στο δόντι #35. Πραγματοποιήθηκε διάνοιξη του για περαιτέρω διερεύνηση του περιστατικού, όπου μετά την αφαίρεση των παλιών εμφρακτικών υλικών (**Εικ. 2β**) και την πλήρη χημικομηχανική επεξεργασία, τοποθετήθηκε υδροξειδίου του ασβεστίου με ακτινοσκοπικό σκεύασμα και έγινε λήψη οπισθοφατνιακού ακτινογραφίματος και για διαγνωστικούς λόγους (**Εικ. 2γ**). Στο ακτινογράφημα αυτό διαπιστώνεται η ύπαρξη παράπλευρου ριζικού σωλήνα στο μέσο τριτημόριο της ρίζας αντίστοιχα με την θέση της διαύγασης, καθώς το υδροξειδίου του ασβεστίου φαίνεται να εξέρχεται στους περιοδοντικούς ιστούς διαμέσου

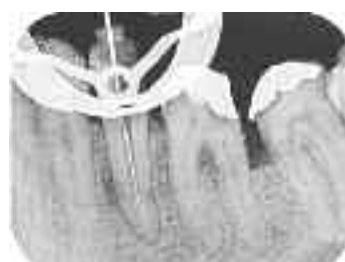
Εικ. 2β: Ενδιάμεσο οπισθοφατνιακό ακτινογράφημα.

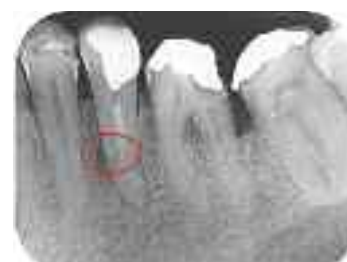
Εικ. 2γ: Οπισθοφατνιακό ακτινογράφημα μετά την τοποθέτηση Ca(OH)₂ (κόκκινος κύκλος).

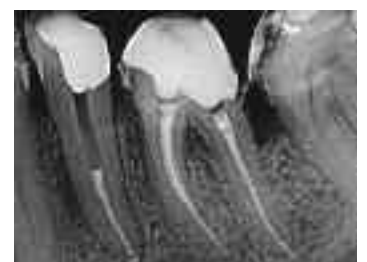
Εικ. 2δ: Τελικό οπισθοφατνιακό ακτινογράφημα.

Το περιστατικό ολοκληρώθηκε σε δεύτερη συνεδρία με την έμφραξη του συστήματος του ριζικού σωλήνα με θερμοπλαστικοποιημένη γουταπέρκα και ρητινούχο φύραμα (**Εικ. 2δ**), καθώς στο διάστημα μεταξύ των συνεδριών παρατηρήθηκε πλήρης επούλωση του συριγγίου.
